# CASTELL DE L'ALCALATÉN

## El sistema defensiu del castell

## El sistema defensivo del castillo

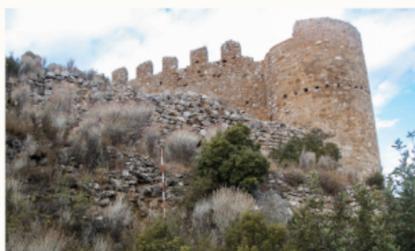
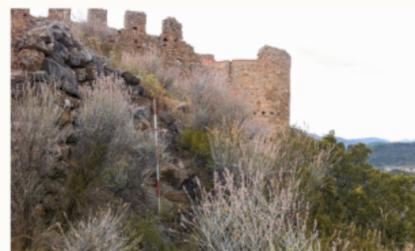
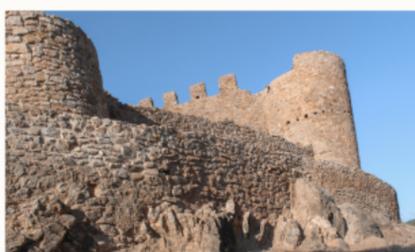
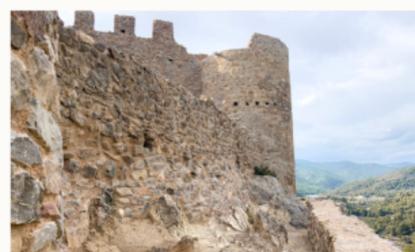
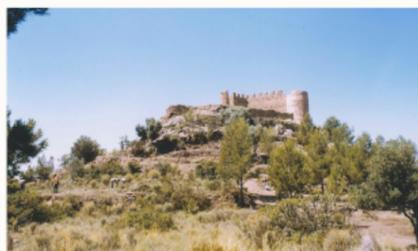
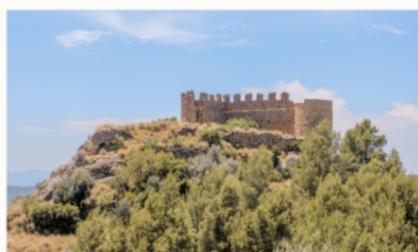
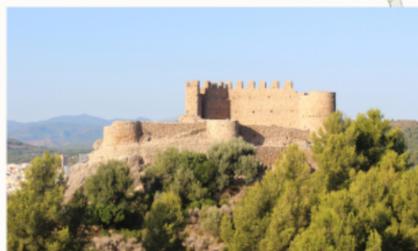
◀ Vistes de l'alcassaba des del nord / Vistas de la alcazaba desde el norte

▲ Abans i després de l'actuació arqueològica de 2021-2022 al tram nord de la falsabruga i la lliça. / Antes y después de la actuación arqueológica de 2021-2022 en el tramo norte de la falsabruga y la liza.

Gràcies a les actuacions realitzades en 2014, 2019 i, sobre tot, 2021-2022, la cara nord del castell ha recuperat la seua inexpugnabilitat, ja que abans aquest lloc estava abanclat i cobert de vegetació fins el recinte superior, com es pot apreciar a les imatges que acompanyen aquest text.

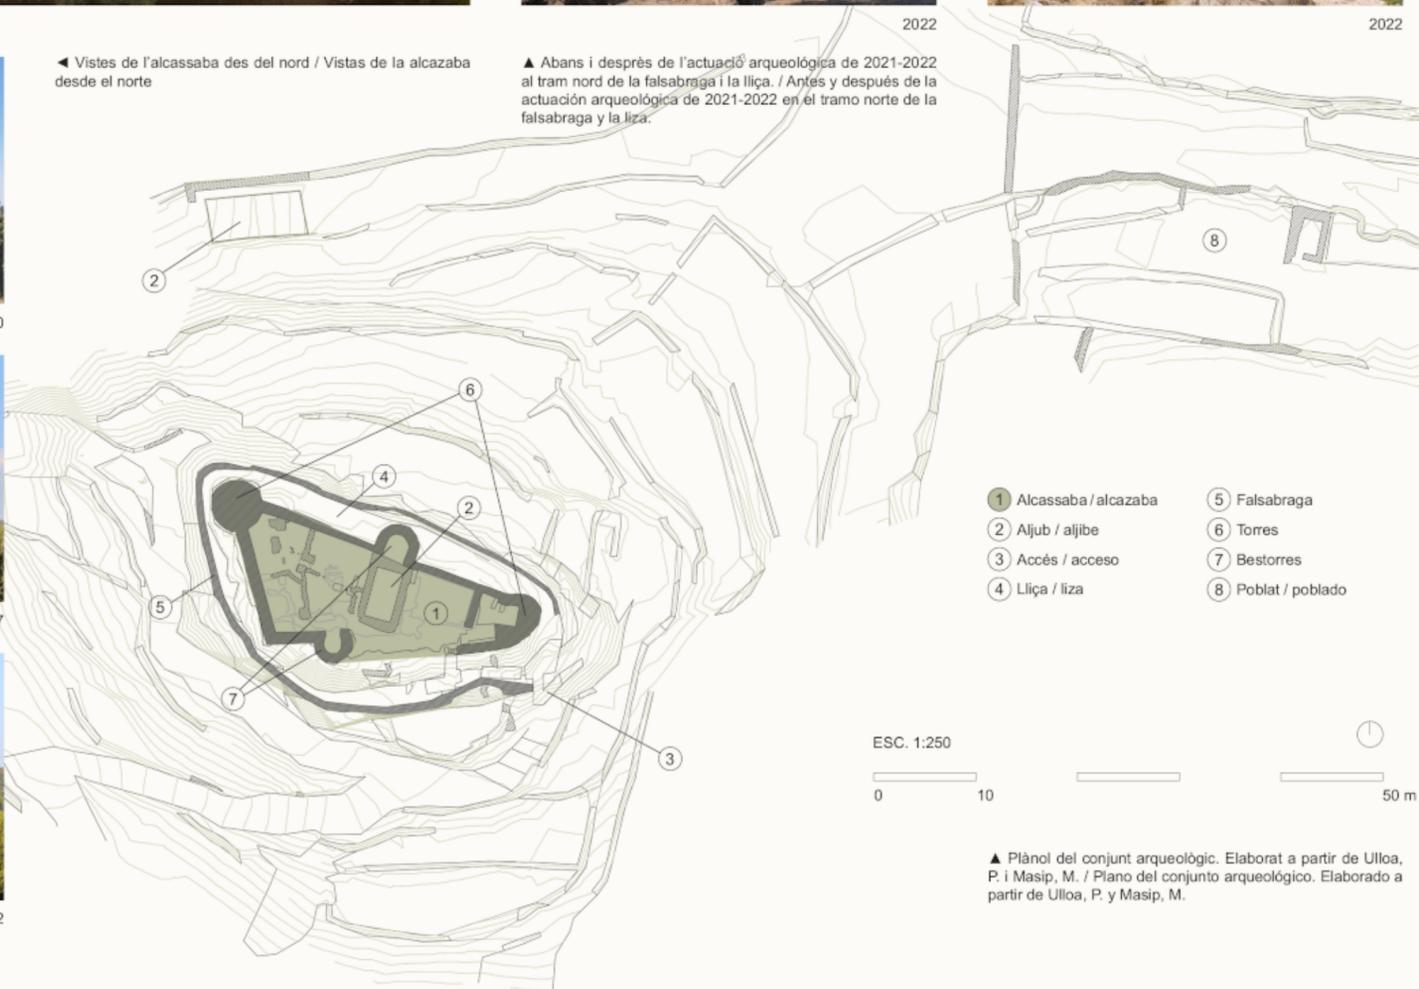
- 1 Alcassaba / alcazaba
- 2 Aljub / aljibe
- 3 Accés / acceso
- 4 Lliça / liza
- 5 Falsabruga
- 6 Torres
- 7 Bestorres
- 8 Poblat / poblado

▲ Plànol del conjunt arqueològic. Elaborat a partir de Ulloa, P. i Masip, M. / Plano del conjunto arqueológico. Elaborado a partir de Ulloa, P. y Masip, M.

Aquest és un punt idoni per apreciar la contundència del sistema defensiu del recinte superior o alcassaba del castell. Els llenços que delimiten aquest recinte estan envoltats perimetralment per un altre parament, de menor altura, anomenat falsabruga o avant-muralla. Entre ambdós es defineix la lliça, espai molt estret i irregular que en ocasions només permet el pas d'una sola persona, i que envolta per complet l'alcassaba.

Este es un punto idóneo para apreciar la contundencia del sistema defensivo del recinto superior o alcázar del castillo. Los lienzos que delimitan este recinto están rodeados perimetralmente por otro paramento, de menor altura, denominado falsabruga. Entre ambos se define la liza, espacio muy estrecho e irregular, que en ocasiones solo permite el paso de una sola persona, y que rodea por completo la alcázar.
