CASTELL DE L'ALCALATÉN

L'accés a l'alcaçsaba i l'ermita

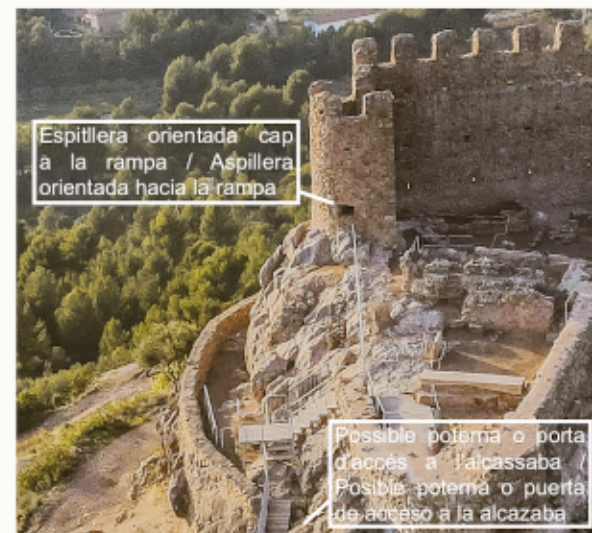
▲ Espitllera de la bestorre sud orientada cap a la rampa, per a defensa de l'accés a l'alcaçsaba / Espitllera de la bestorre sur orientada hacia la rampa, para defensa del acceso a la alcaçsaba

L'entrada original a l'alcaçsaba estaria al costat sud, al mateix lloc on s'ha instal·lat l'escala d'accés. Segurament tindria disposició en colze o zig-zag, per dificultar possibles intrusions. Una sèrie d'elements així ho confirmen: evidències de murs localitzats als peus del cingle, l'empenada rampa que puja per la lliça, restes d'una estructura transversal a aquesta (possible poterna o porta d'accés a la lliça), i la sagetera de la bestorre sud orientada cap a aquesta rampa, defensant la porta d'entrada a l'alcaçsaba, definida pel brancal i la polleguera que encara avui es conserven.

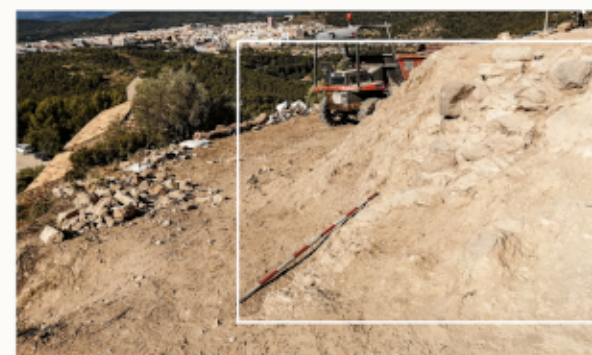
▼ Estructura localitzada a l'excavació arqueològica de 2021-2022, relacionada amb l'accés a l'alcaçsaba / Estructura localizada en la excavación arqueológica de 2021-2022, relacionada con el acceso a la alcaçsaba.

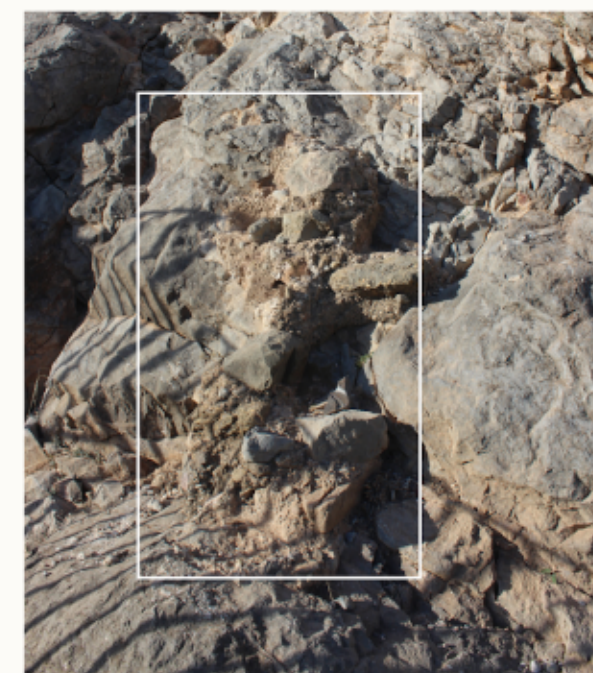
▲ Restes d'una possible poterna o porta d'accés a l'alcaçsaba / Restos de una posible poterna o puerta de acceso a la alcaçsaba
