CASTELL DE L'ALCALATÉN

L'alcassaba

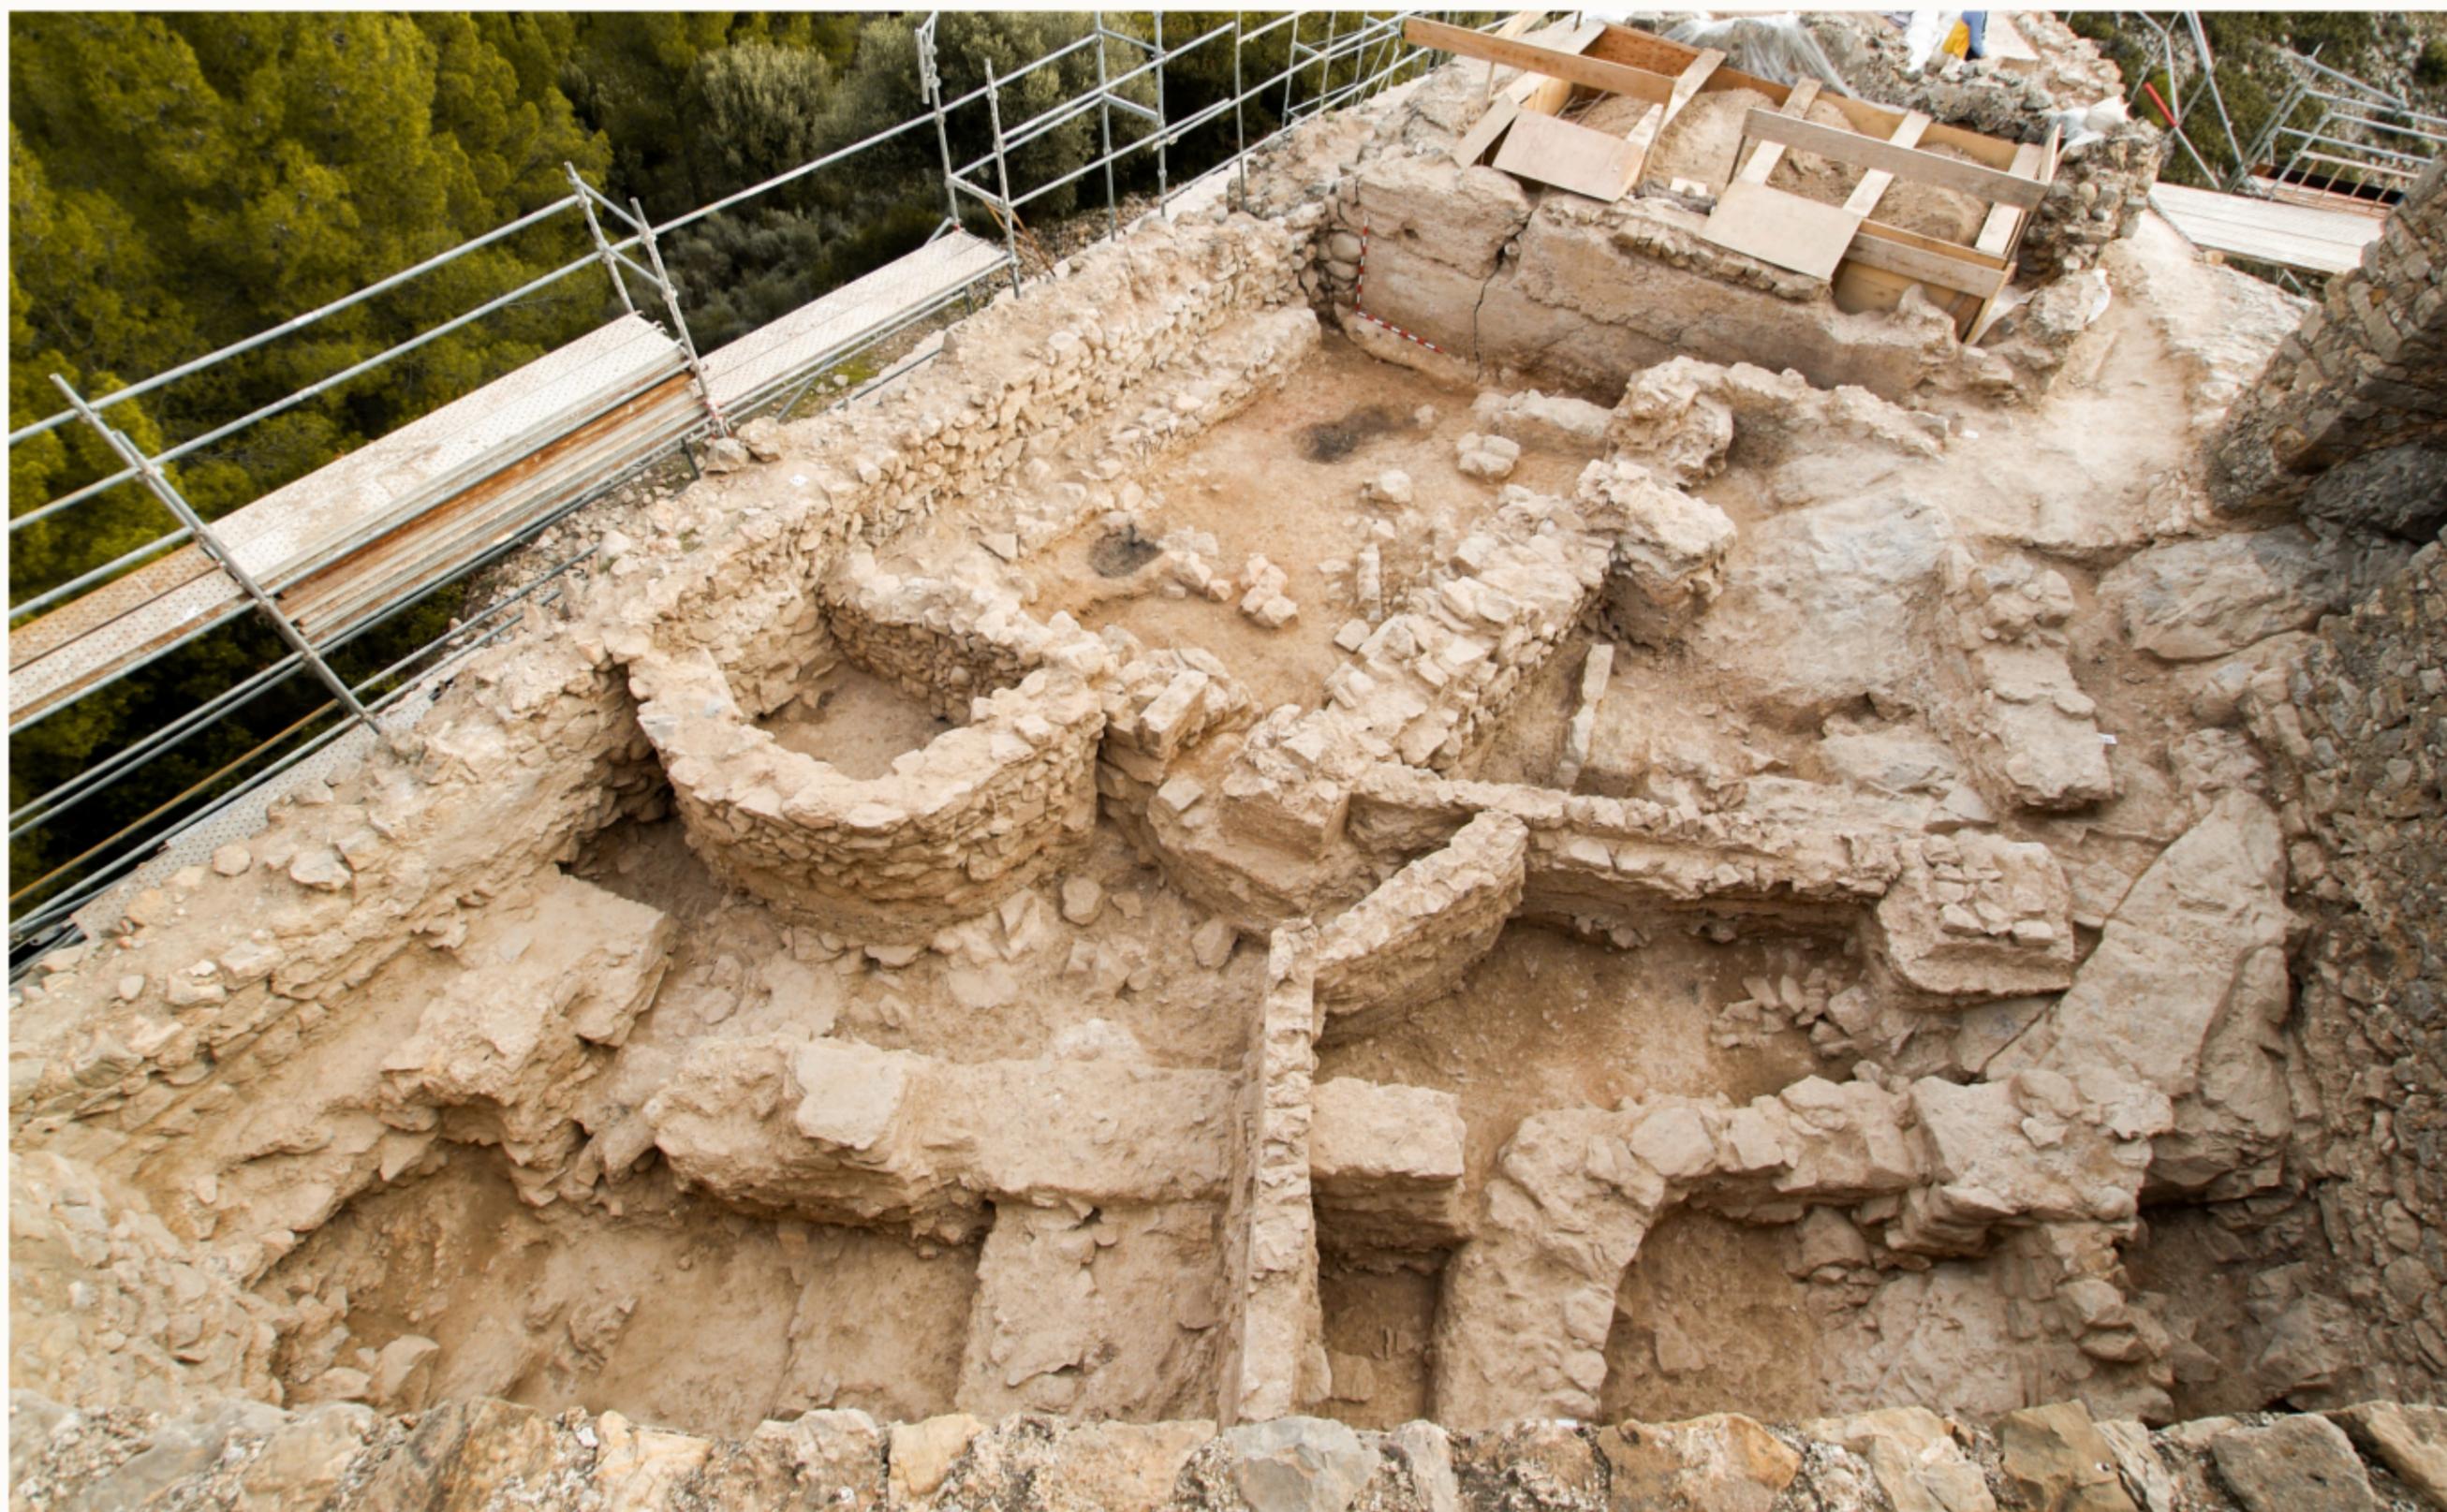
▼ Comparativa de l'estat previ i posterior a l'excavació arqueològica de l'alcassaba (2018 - 2022). / Comparativa del estado previo y posterior a la excavación arqueológica de la alcazaba (2018 - 2022).

L'element més destacat és l'aljub que divideix en dues parts l'alcassaba, a penes visible abans de l'excavació, que va descobrir una estructura de 13 m² d'àrea i més de 2 metres de profunditat. La seua grandària i capacitat en un espai relativament reduït com aquest revelen la importància que l'accés a l'aigua ha tingut (i continua tenint) al llarg de la història.

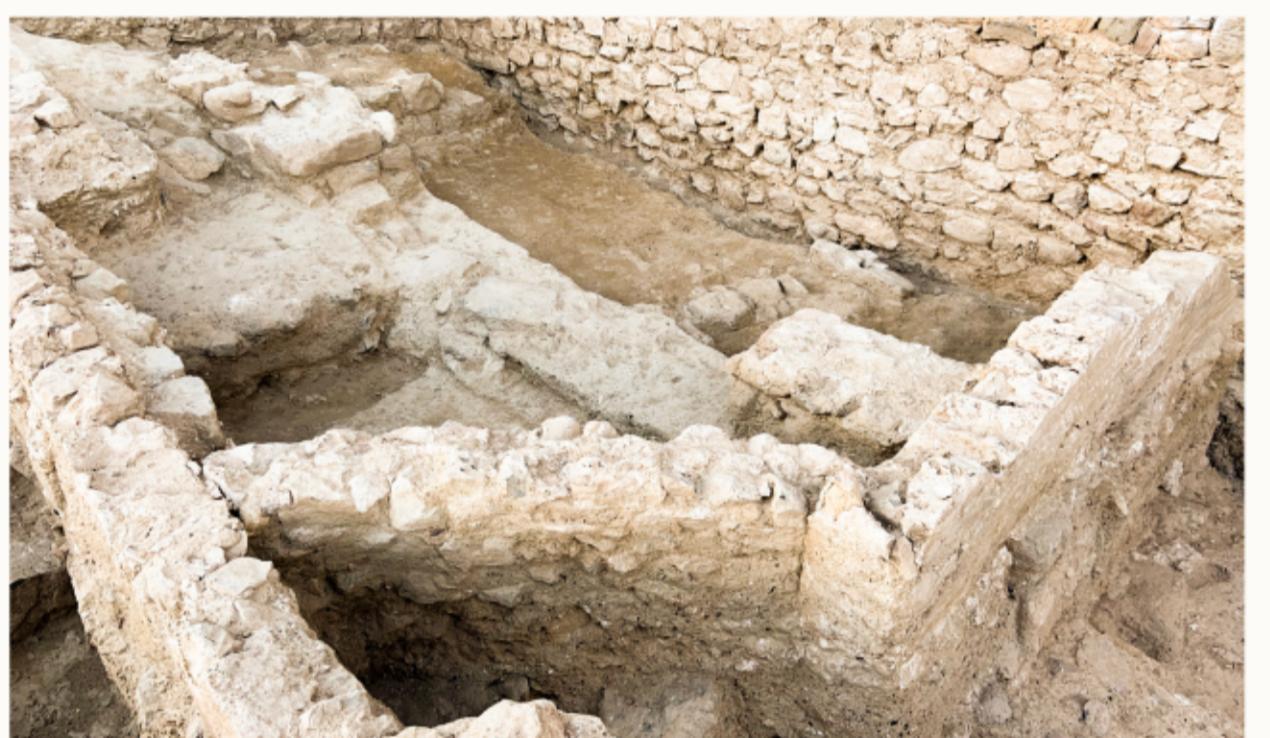
▲ Superposició d'estructures descobertes durant el procés d'excavació arqueològica (2022). / Superposición de estructuras descubiertas durante el proceso de excavación arqueológica (2022).

El sector oest, on ens trobem, va deparar la troballa de murs de diferent factura i orientació, testimoniatge de les nombroses remodelacions que aquest espai va experimentar. També, materials ceràmics i objectes metàl·lics que situen l'ocupació del recinte entre els segles XII i XV, aproximadament.

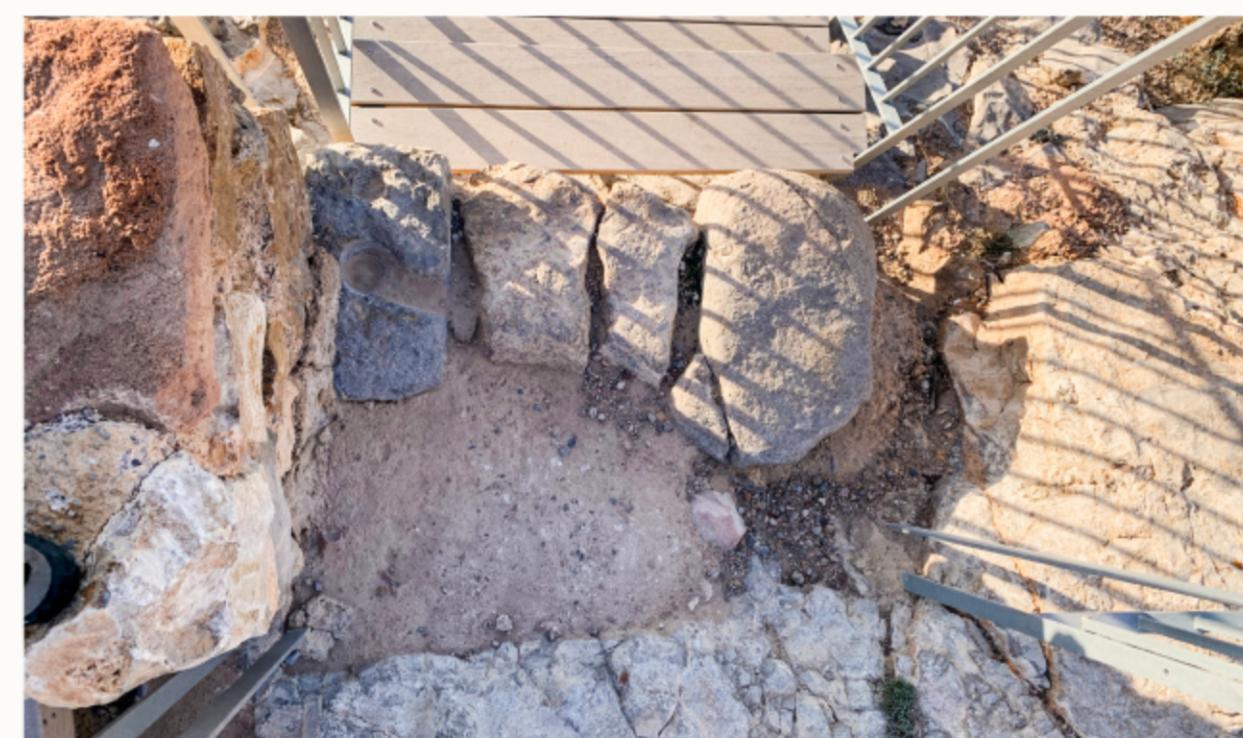
▲ Accés a l'alcassaba: brancal de pedra i polleguera per a l'encaix del piu o eix de la porta / Acceso a la alcazaba: umbral de piedra y quicio para el encaje del eje o espiga de la puerta

El recinte superior del castell o alcassaba és de planta triangular, amb una superfície de 312 m² i accés en rampa pel costat sud que encara conserva el brancal i la polleguera. En l'angle nord-oest es troba una torre circular, de 5 metres de diàmetre (restaurada en 2001) que es complementa amb dos bestorres als costats sud i nord, i una altra torre a l'extrem est. En 2021-2022 en el marc del projecte de restauració finançat pel programa "1,5% Cultural" del Govern d'Espanya i per l'Ajuntament de l'Alcora, es va dur a terme una àmplia intervenció arqueològica que va possibilitar la localització de nombroses estructures muràries pertanyents a les fases d'ocupació andalusina i cristiana del monument, a l'Edat Mitjana.

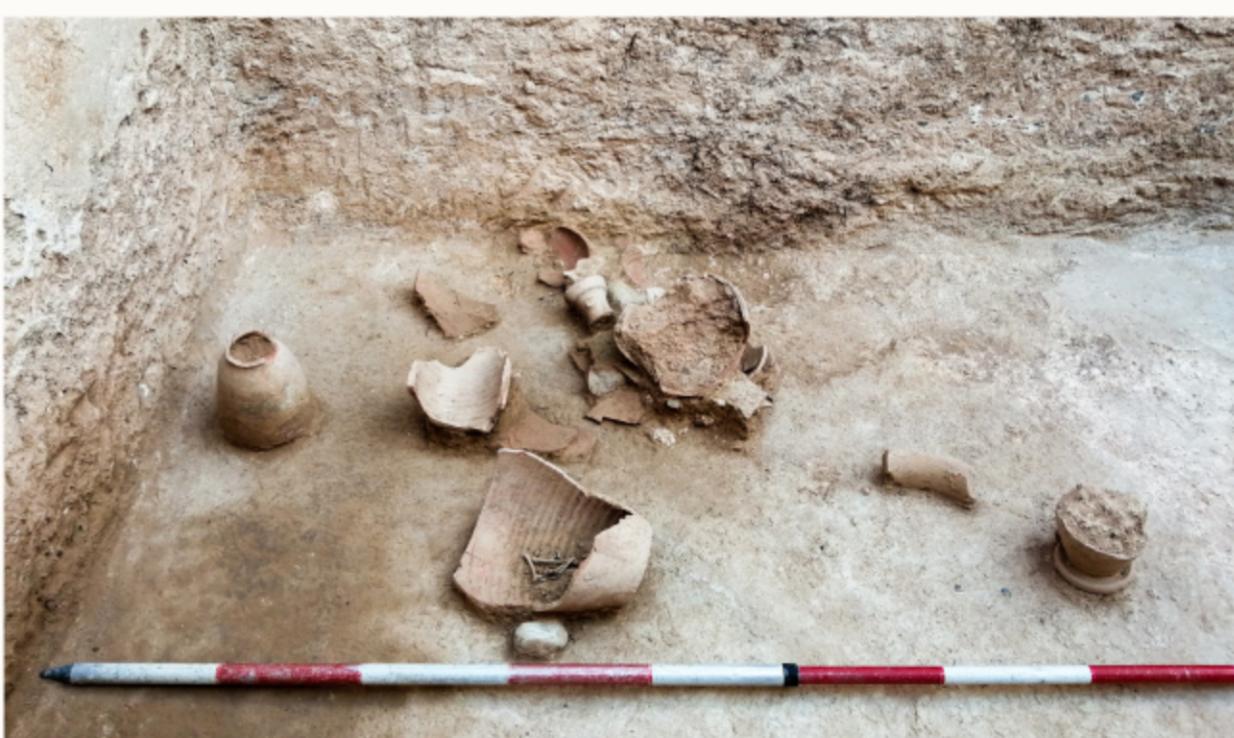
▲ Troballes al fons de l'aljub durant el procés d'excavació / Hallazgos en el fondo del aljibe durante el proceso de excavación
